Ist Graufleckigkeit in Windturbinengetrieben auf die Dauer unvermeidbar oder kann mit speziellen Ölen etwas dagegen getan werden? Ein Beitrag von Martin Stöckl

Initialschäden an Getrieben sind vermeidbar

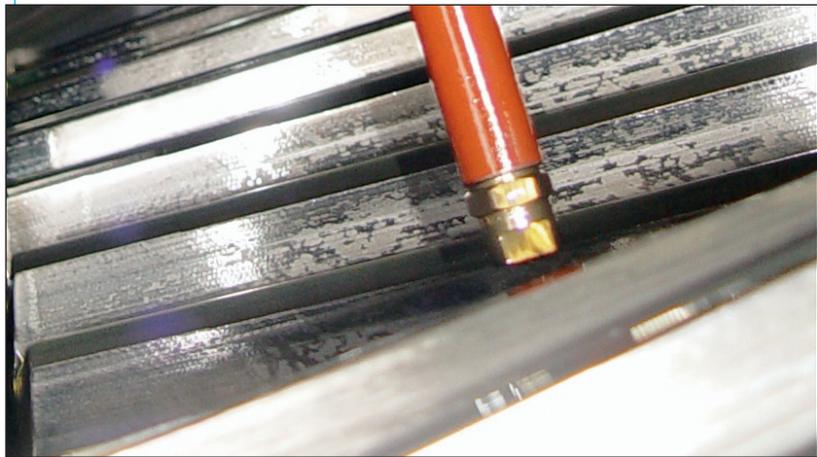
Bei der Graufleckigkeit handelt es sich im wesentlichen um einen schmierstoffbedingten Zahnflankenschaden, der an oberflächengehärteten Verzahnungen auftritt. Die matt erscheinenden Flächen bestehen aus einer Vielzahl von

Abbildung 1: Graufleckigkeit nach 5 Jahren Einsatz mit herkömmlichem CLP-Öl

feinsten Poren und Ausbrüchen. Durch diese Initialschäden können später zusammenhängende, großflächige Ausbrüche entstehen, die zur kompletten Zerstörung der Verzahnungen führen. Ferner bewirken die feinsten Ausbrüche auch harte Fremdkörperdurchgänge, was wiederum zu einer weiteren Schädigung der oberflächengehärteten Zahnflanken führt.

Bei Auftreten von Graufleckigkeit empfiehlt sich die Verwendung von einem Hochleistungsgetriebeöl mit der plastischen Deformations-Technologie. Diese belastungsaktive Additivkombination ist feststofffrei. Gegenüber herkömmlichen Getriebeölen unterscheidet es sich durch seinen sehr niedrigen Reibwert, die Eigenschaft der plastischen Oberflächeneinglättung sowie Aufbau und Funktion der grenzflächennahen Reaktionsschichten. Hierdurch ergibt sich ein optimaler Schutz gegen Verschleißprobleme wie Abrieb bis Fressen sowie gleichermaßen gegen Oberflächenermüdung wie Pittingbildung und Graufleckigkeit.

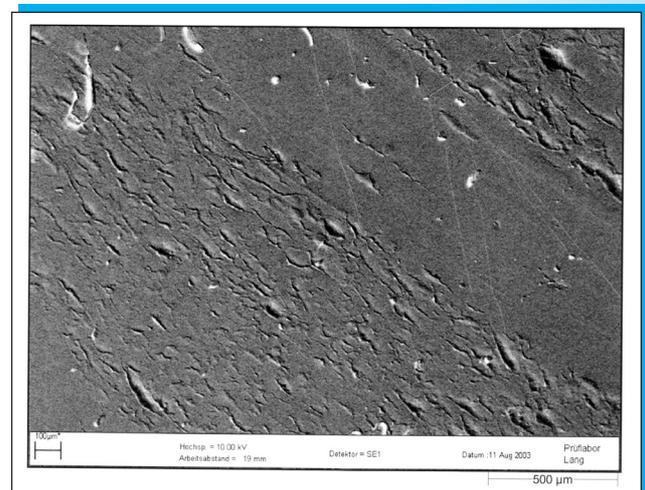
Abbildung 2: Rasterelektronische Aufnahme von Abbildung 1

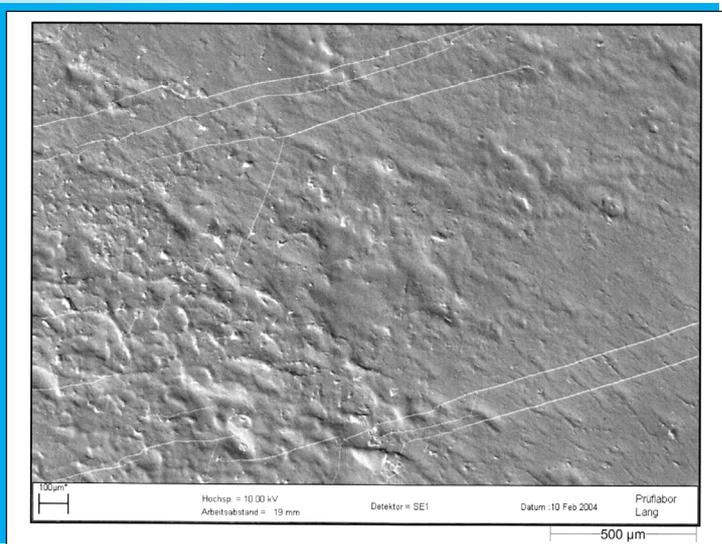
Abbildung 3: Rasterelektronische Untersuchung der Zahnflanke von Abbildung 1 nach zirka 5.000 h Einsatz von Hochleistungsöl mit plastisch deformierender Wirkung. Ehemalige Ausbrüche sind weitgehend auspoliert und zum Teil wieder einglättet.

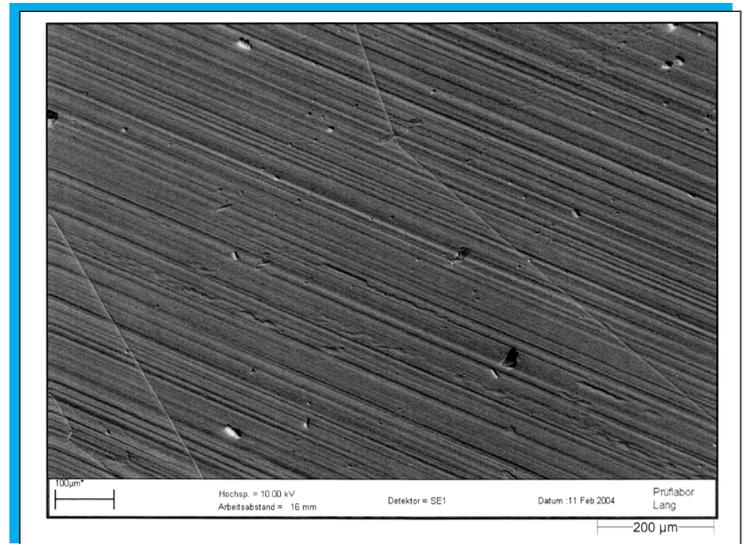
Abbildung 4: Zahnflanke; REM-Aufnahme nach ca. 1.000 h Einsatz mit herkömmlichem CLP-Öl, beginnende Mikroanrisse und Pittingbildung bereits sichtbar (Fehlstellen sind untersuchungstechnisch bedingt), kaum Glättung

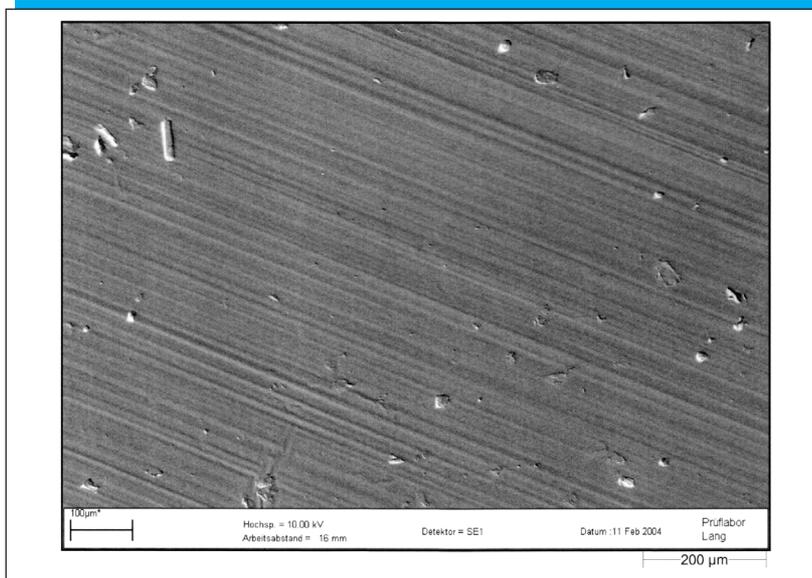
Abbildung 5: Zahnflanke; REM-Aufnahme nach ca. 1.000 h Einsatz mit Hochleistungsöl mit plastisch deformierender Wirkung (Fehlstellen sind untersuchungstechnisch bedingt), Glättung und Auspolitur der Bearbeitungsriefen sind bereits erkennbar
